臺中市政府 函

主旨：檢送113年12月2日召開「113年度臺中市公共建築物行動不便者使用設施改善諮詢審查小組」第6次會議紀錄一份，請查照。

113 年度臺中市公共建築物行動不便者使用設施改善 諮詢審查小組第 6 次會議紀錄

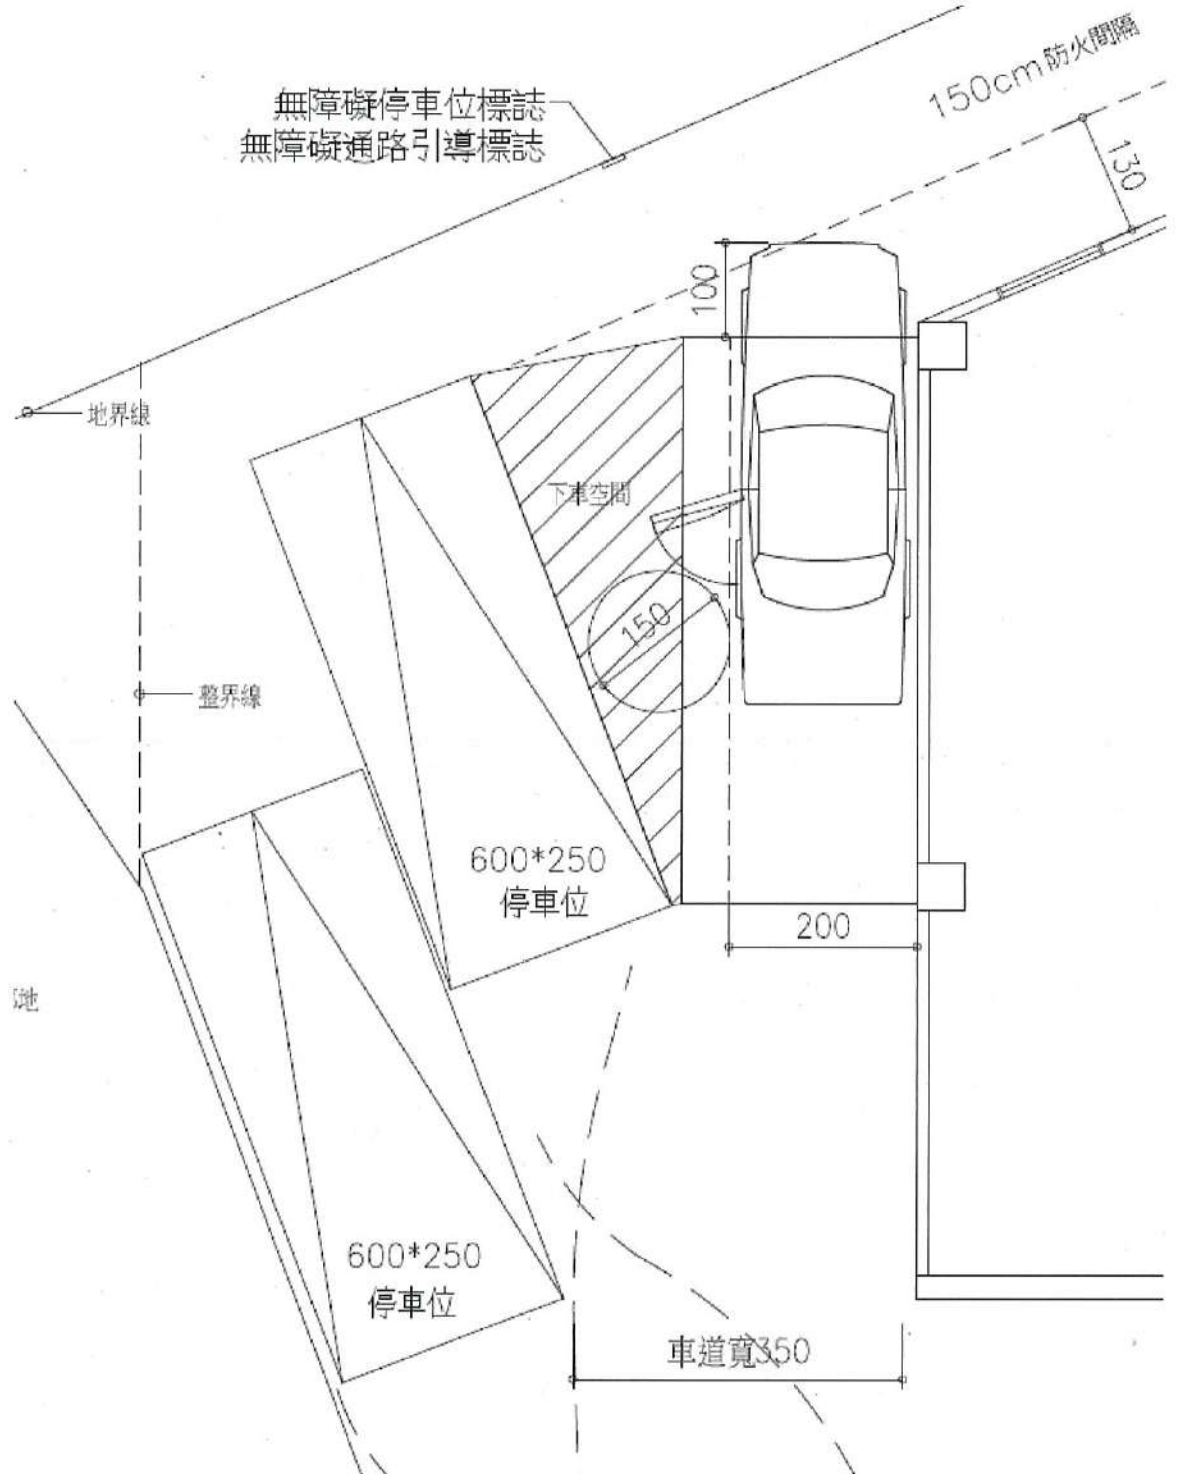
A. 無障礙停車格無法設置下車區

本案停車格 4 部皆為法定停車位，且空間有限無法移動或增設，故以現有停車位做為無障礙停車位方案，現有停車格為 600*250 公分大小，經檢討後，下車區仍有至少 150 公分之迴轉空間，不妨礙下車使用，且仍可連通至無障礙動線及出入口，保障行動不便者使用上之權益。

1. 原則通過，同意無障礙停車空間之下車區得以「利用部分現有停車位空間取代下車區」，並加設服務鈴供專人服務方式替代(詳附件1)，另標線出寬130公分之室外通路(標線形式不拘)，並確保其室外通路順平、周遭雜物淨空。
2. 其餘無障礙設施應改善之項目，仍請依建築物障礙設計規範檢討設置。

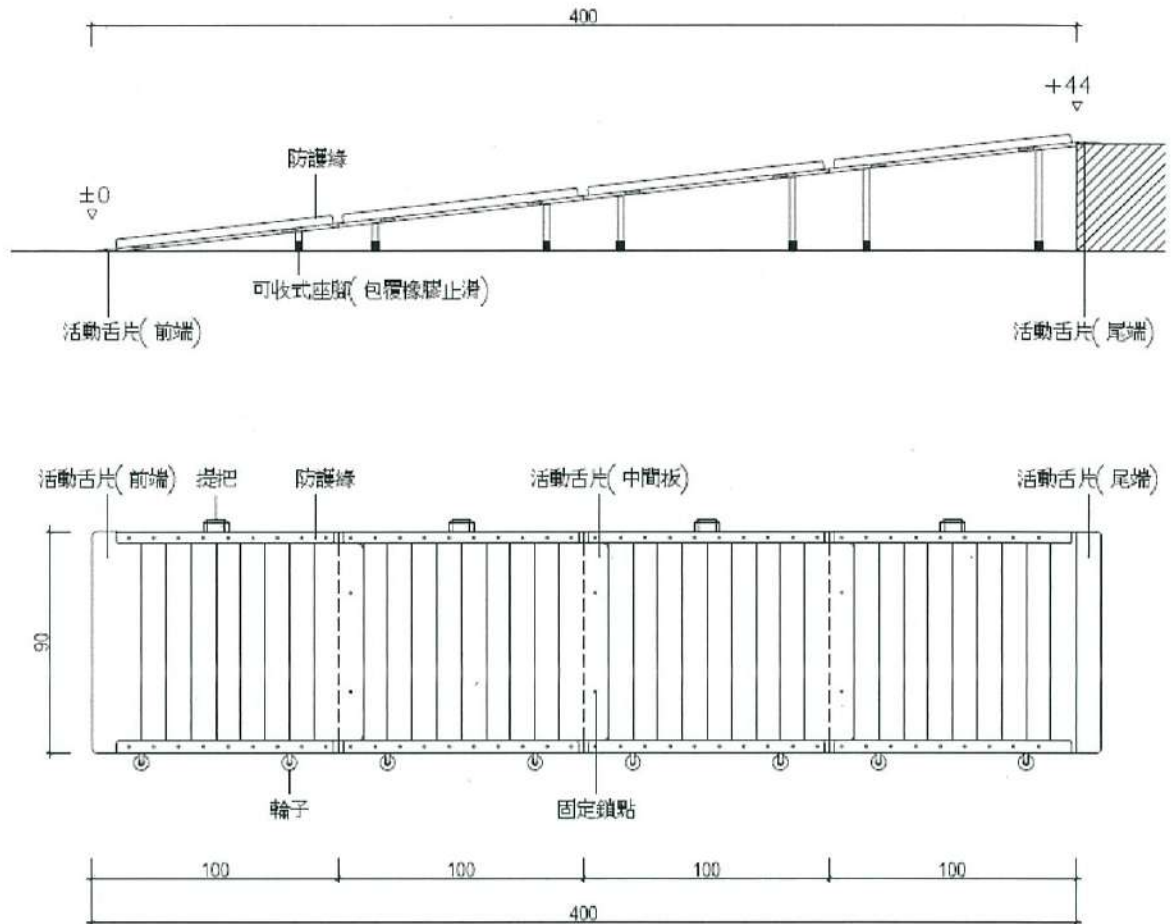
本案室外通路(騎樓)地面坡度 $<1/15$ 符合規定，惟騎樓至避難層室內外上下平台高差44公分，於騎樓空間無法設置無障礙坡道等固著構造，本案依既有公共建築物無障礙設施替代改善計畫作業程序及認定原則第十二點第一項第一款規定，擬申請設置活動式斜坡板並設有服務鈴，由園方派員提供協助。

活動式坡道之坡度依本原則第十一點第二項第一款坡度之規定設置，高差50公分以下坡度以1/9為限。

1. 原則通過，同意避難層出入口高低差得以「1/9 活動式斜坡板」，且採用專人服務，並設置服務鈴方式替代（詳附圖 1）。
2. 其餘無障礙設施應改善之項目，仍請依建築物障礙設計規範檢討設置。

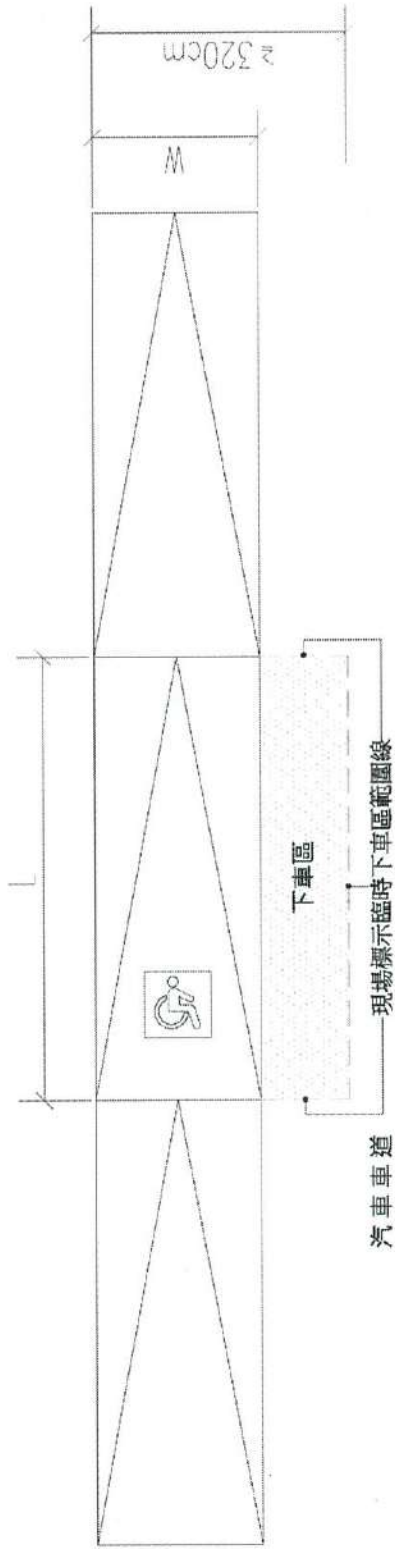
- 1, W = 停車位寬度 L = 停車位長度 $W \times L \geq 225 \times 575 \text{cm}$.
- 2, 臨時下車區地坪坡度 $1/50$.
- 3, 臨時下車區與停車區地坪需平順.

現行建築物無障礙設施設計規範		通案式改善
206.5	坡道扶手：高差超過 20 公分之坡道，兩側應設置符合本規範 207 節規定之連續性扶手，且得免設置水平延伸。	坡道設置扶手會影響直行通路者，無須設置扶手。
406.4	輪椅使用者操作盤：操作盤應包括緊急事故通報器、各通達樓層及開、關等按鍵。若為多排按鈕，最上層標有樓層指示的按鈕中心點距機廂地面不得大於 120 公分，(如設置位置不足，得放寬至 130 公分)，且最下層按鈕之中心點距機廂地面為 85 公分至 90 公分；若為單排按鈕，其樓層按鈕之中心點距機廂地面不得大於 85 公分至 90 公分；操作盤距機廂入口壁面之距離不得小於 30 公分、入口對側壁面之距離不得小於 20 公分。	昇降機廂內已裝設扶手、輪椅乘坐者操作盤，但與本規範不符者，無須改善，但仍須依規設置語音系統。
406.5	按鈕：按鈕應為長、寬各 2 公分以上，或直徑 2 公分以上，按鈕間之距離不得小於 1 公分，其標示之數字需與底板的顏色有明顯不同，且不得使用觸控式按鈕。	
406.6	點字標示：點字標示應設置於一般操作盤之上、下、開、關、樓層數、緊急鈴、緊急電話等按鈕左側。點字標示詳如表 406.6(其中★表示避難層)。	
406.7	語音系統：機廂內應設置語音系統以報知樓層、行進方向及開關情形。	
804.1 804.2	單一停車位：汽車停車位長度不得小於 600 公分、寬度不得小於 350 公分，包括寬 150 公分之下車區。 相鄰停車位：相鄰停車位得共用下車區，長度不得小於 600 公分、寬度不得小於 550 公分，包括寬 150 公分之下車區。	尺寸：缺乏下車空間者，可以停車位旁之通道作為臨時下車區使用，當法定車位合併停車位旁之通路或車道寬度超過 550x320 公分時，無須另劃設下車區。 【如附圖】

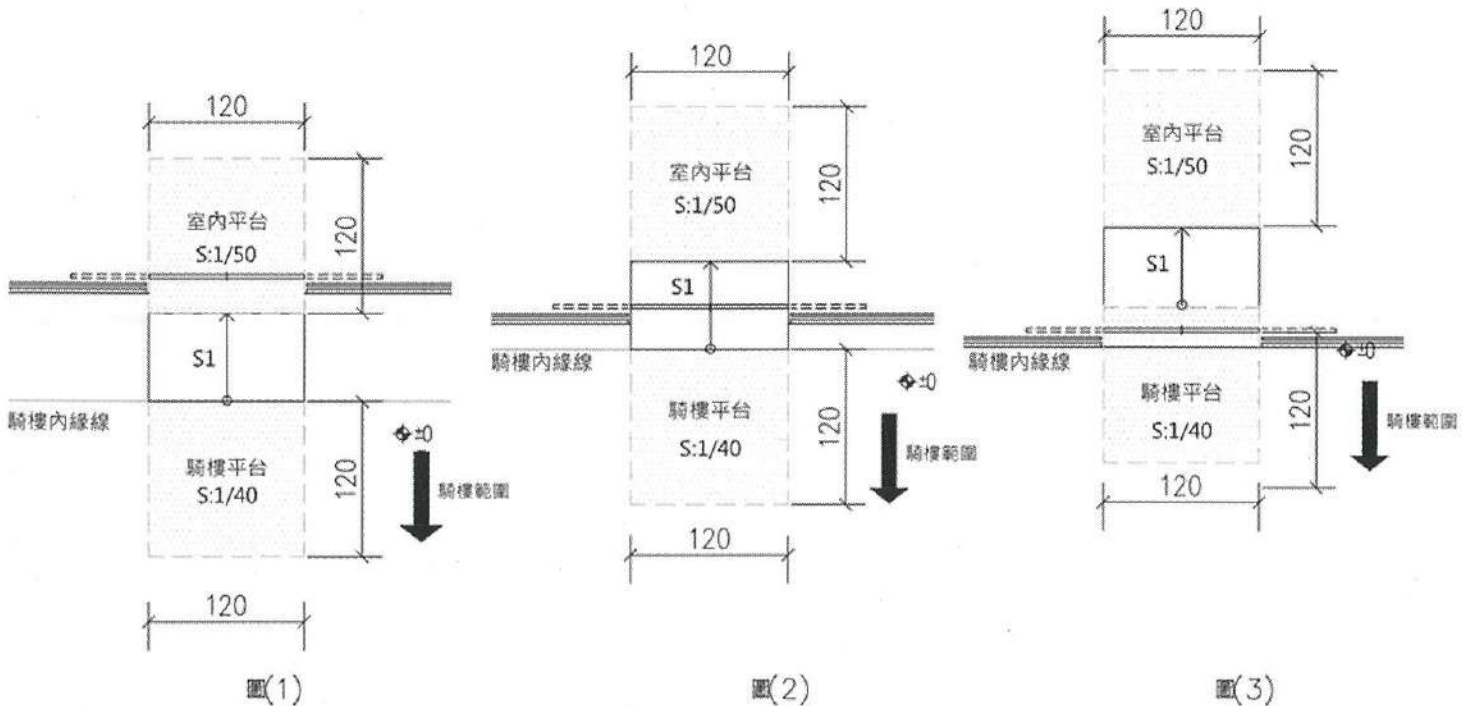
- 1, 出入口處設置坡道建築結構無困難
- 2, 室內與騎樓內緣線高低差 $3\text{公分} < H < 20\text{公分}$
- 3, S1: 坡度符合既有公共建築物無障礙設施設計規範或無障礙設施設計規範

項目 1	避難層出入口
設置問題	設置出入口平台或坡道端點平台困難
說明	<p>1. 原依 205.2.2 避難層出入口：出入口前應設置平台，平台淨寬度與出入口同寬，且不得小於 150 公分，淨深度亦不得小於 150 公分，且坡度不得大於 1/50。</p> <p>2. 既有公共建築物避難層出入口前如遇到騎樓時，因受限建築物結構(空間)限制，導致平台設置無法達到 150 公分，且坡度亦無法符合 1/50 之情形。</p>
通案執行方式	<p>高差≤ 20公分時，設置符合「建築物無障礙設施設計規範」或「既有公共建築物無障礙設施替代改善計畫作業程序及認定原則」之坡道以具防夾裝置之感應式自動門，並應設置服務鈴，由專人服務方式替代改善。【如附圖】</p>

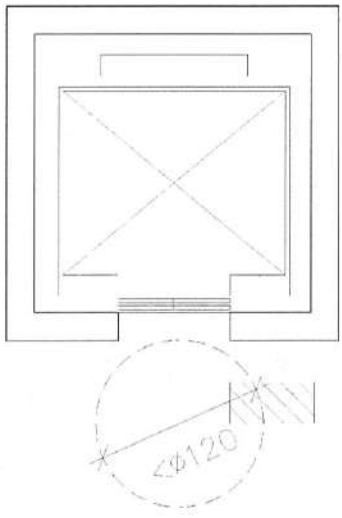
項目 6	昇降設備
設置問題	公寓大廈內之既有昇降設備外輪椅等候處迴轉淨空間不足
說明	<p>公共建築物內之既有昇降設備外輪椅等候處迴轉淨空間尺寸無法滿足「臺中市既有公共建築物無障礙法規彙編參考手冊 II」404.1 迴轉空間之迴轉直徑 120 公分。</p>

通案執行方式	昇降設備外輪椅等候處留設迴轉直徑 90 公分以上不足 120 公分者，同意得採用專人服務，並於電梯間出入口處設置服務告示牌及服務鈴聯繫管理室值班人員協助服務替代改善。

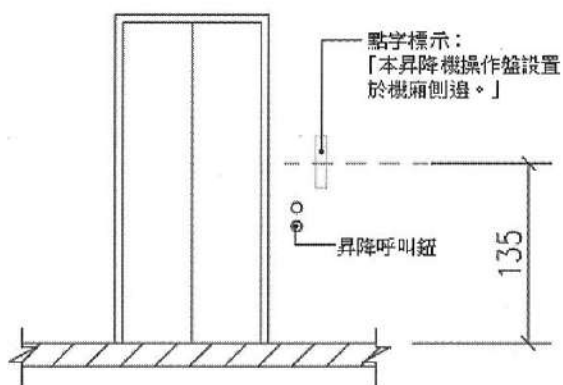
圖(3)

註：點字標示中心距地面及機廂地板135公分，
升降機呼叫鈕側邊適當位置

項目 10	昇降設備機廂內僅設置輪椅使用者操作盤
設置問題	昇降設備機廂內無設置一般操作盤
說明	既有昇降設備因系統老舊無法改善其昇降設備樓層控制系統。  
通案執行方式	1. 於機廂內輪椅使用者操作盤之觸控式按鈕設置點字標示供視障者使用。 2. 昇降機機廂內機廂門右側處及昇降機外等待搭乘空間之昇降機呼叫鈕上方處，設置適當大小點字標示「本昇降機之操作盤設置於機廂側邊。」提示視障者使用輪椅使用者操作盤。(設置位置參考如附圖)

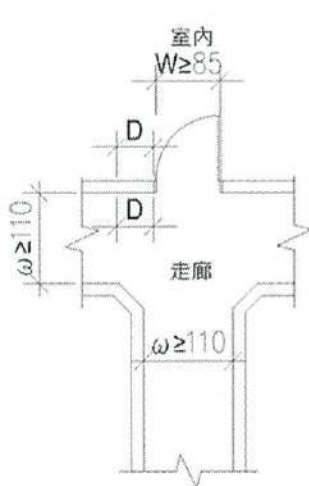
圖(1)

W：室內出入口淨寬(門框間淨尺寸)

ω ：室內通路走廊淨寬

D：室內出入口操作空間尺寸

通路走廊轉彎須符合建築物無障礙設施設計規範附錄A102.2.5之規定

不得小於 75 公分。
通案執行方式	<p>無法符合無障礙設施設計規範 205.2.3 室內出入口之規定；出入口門扇打開時門框間之距離小於 90 公分者，門開啟後依實際可供進出之淨寬並應考慮開門之操作空間，依下列規定辦理：</p> <ol style="list-style-type: none"> 1. 通路淨寬大於 110 公分者，門開啟後實際可供進出之淨寬不得小於 85 公分。(圖 1) 2. 通路淨寬大於 90 公分未達 110 公分者，門開啟後實際可供進出之淨寬不得小於 90 公分。(圖 2) 3. 旅館 B-4 類組使用之通路淨寬大於 120 公分且進方向與室內出入口開啟方向一致；出入口操作空間依技術規範規定，門開啟後實際可供進出之淨寬不得小於 75 公分。(圖 3) 4. 旅館 B-4 類組使用之通路室內出入口門前方已可提供直徑 150 公分之迴轉空間者；得免出入口操作空間，門開啟後實際可供進出之淨寬不得小於 75 公分。(圖 3-1)

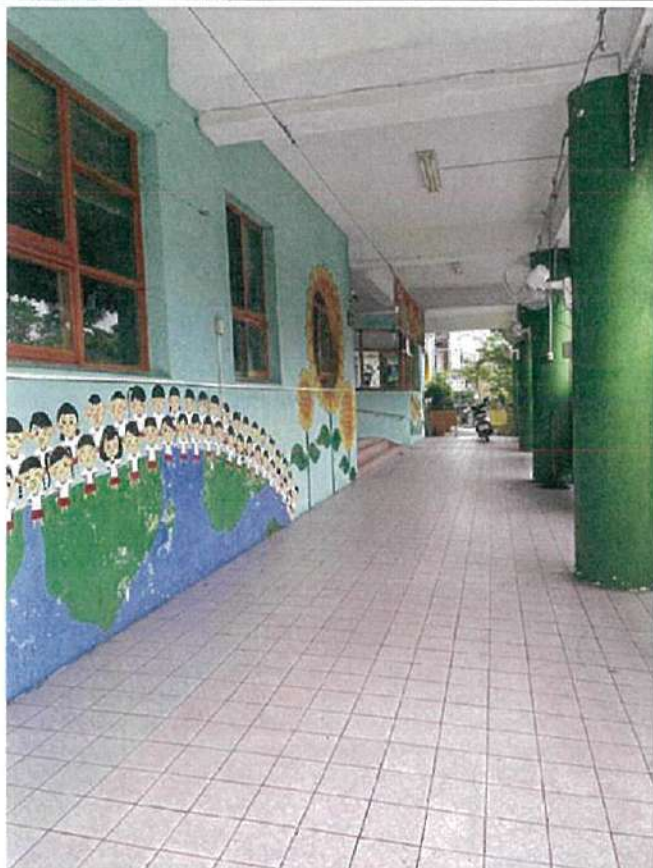
編號：1-1-1 說明：
攝於 111/07/27
室外通路

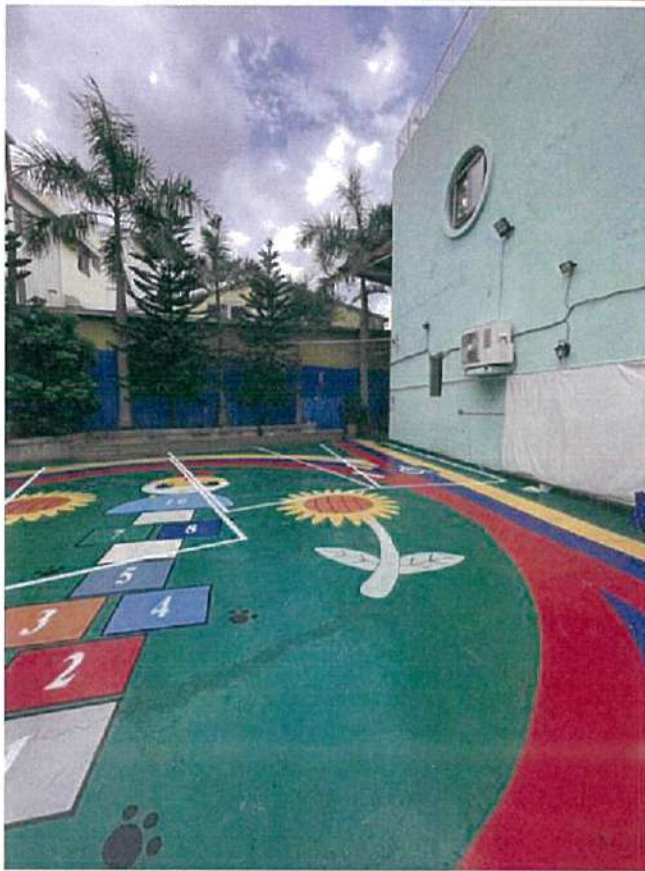
南側 3 輛停車格，將靠近建物的
車格改為無障礙停車格。

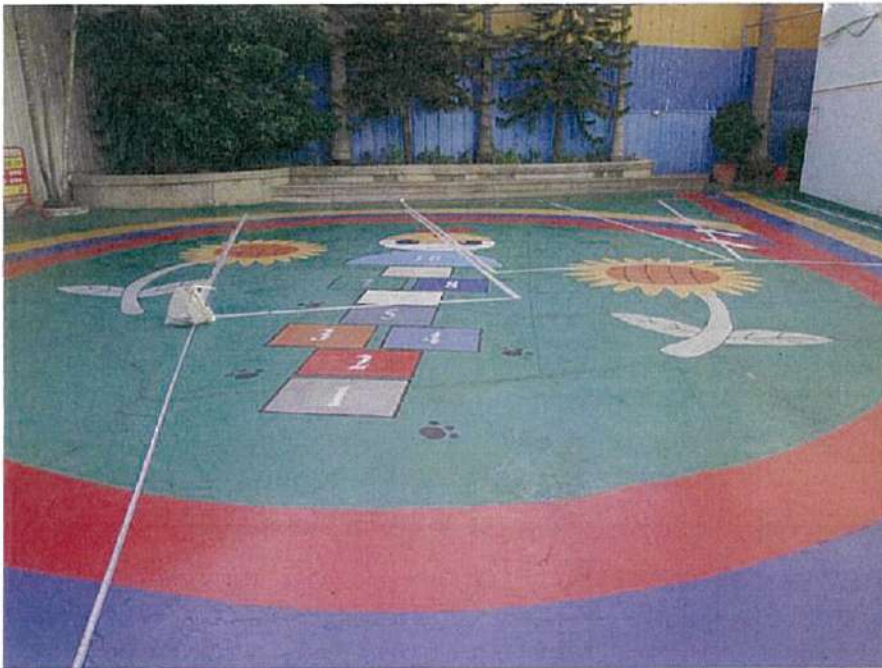
南側 3 輛停車格，左側白線為地界線位置。

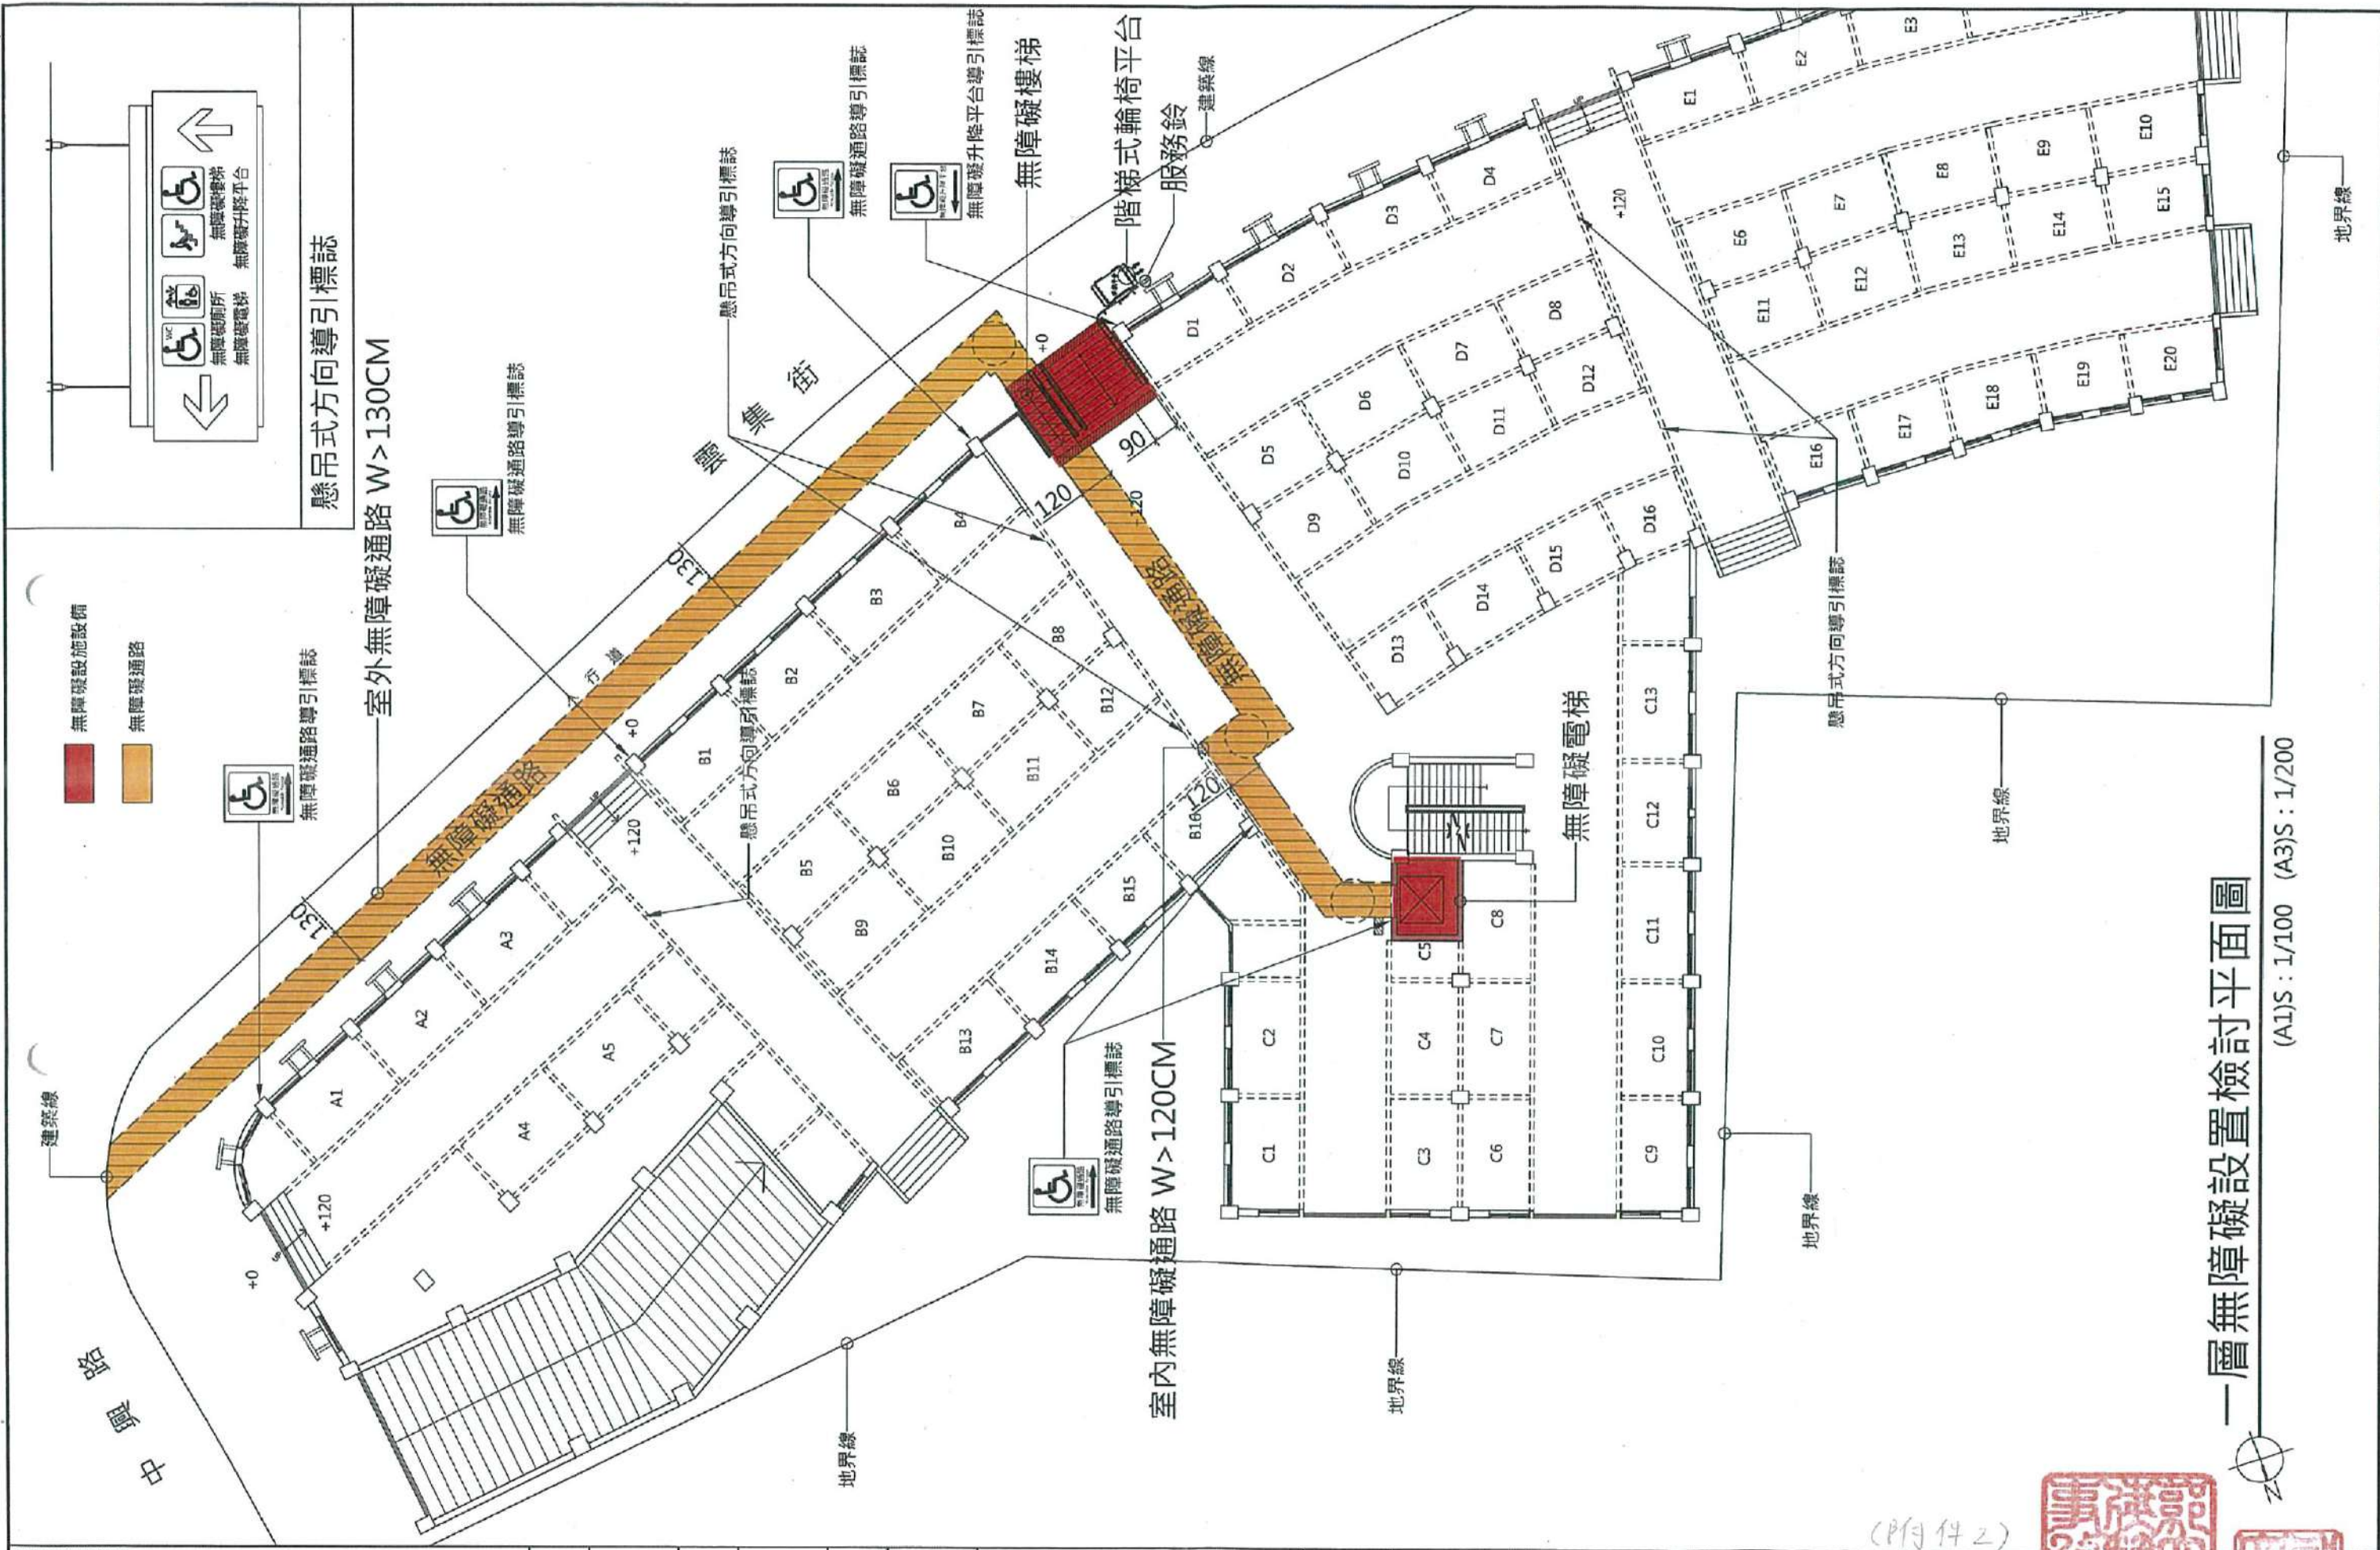
一層無障礙設置檢討平面圖

現況說明	擬辦理變更使用併案室內裝修需檢討無障礙相關規定，建物臨中興路及雲集街側退縮 4M，緊臨即為建物牆面，現場避難層出入口與無遮簷人行道高差 120cm，考量行動不便使用者能夠到達該樓層，於一樓主要出入口樓梯附設階梯式輪椅平台並設有服務鈴。
改善方法	<ol style="list-style-type: none">1. 因應上述現況條件，考量不涉及原建築物之結構完整性，擬以樓梯附設階梯式輪椅平台並設有服務鈴於市場營業時間由管理員提供協助使用。2. 針對該設備擬定使用上 SOP 計畫：<ol style="list-style-type: none">(1) 使用前：<ol style="list-style-type: none">A. 設置愛心服務鈴，可通知本市場管理人員來協助使用該設施。B. 位於一樓樓梯端部派專人管制，可以提醒其他顧客目前升降平台正要運行，應先行禮讓行動不便人員通行。(2) 使用中：<ol style="list-style-type: none">A. 位於一樓樓梯端部派專人進行管制。(3) 故障排除：<ol style="list-style-type: none">A. 設施如有故障情形發生時先終止設備電源，再由專人協助下離開設備進行故障排除。(4) 例行維護保養：<ol style="list-style-type: none">A. 每月由設備廠商進行設備檢測及維護保養，並做成例行檢測記錄。
